Coberturas Verdes da Cidade do Porto: um contributo para o diagnóstico dos sistemas construtivos presentes

Mafalda Patrícia Soares Ramos

Mestrado em Arquitetura Paisagista

Departamento de Ciências, Ambiente e Ordenamento do Território
2018

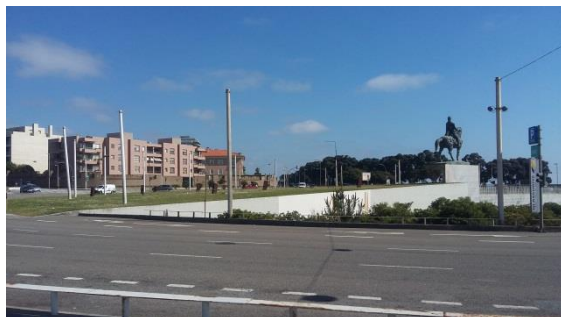
Fig. 8 – Registo fotográfico da CV 1, Fonte: autor

Pode-se destacar, entre as CV públicas, a CV instalada sobre o parque de estacionamento da Praça de Gonçalves Zarco (fig. 8). Ainda a CV 12, CV privada, que dispõe vegetação típica de um jardim convencional, porém não é acessível para fruição, sendo uma das CV peculiares na amostra (fig. 9).

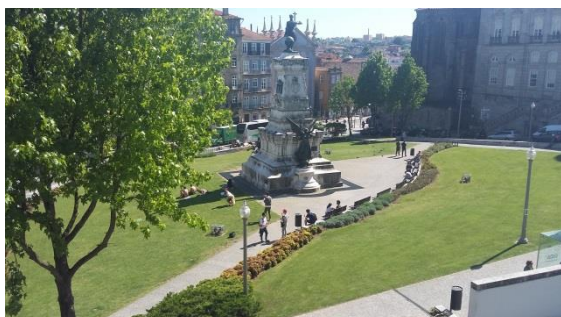
Fig. 10 – Registo fotográfico da CV 61, Fonte: autor

Destacam-se também a CV do Jardim do Infante Dom Henrique, CV 61, e a Praça de Carlos Alberto, CV 66, espaços verdes essenciais na história da cidade do Porto, também bastante usufruídos, mas que a população encara como jardins convencionais e não como CV (figs. 10 e 11, respetivamente).

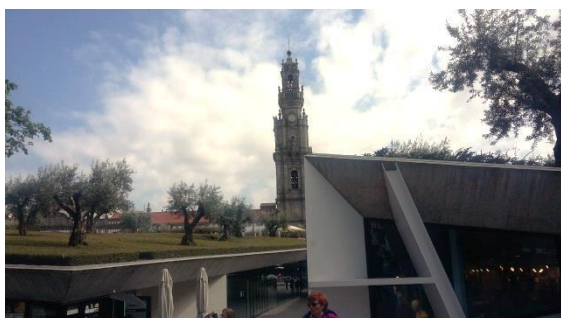
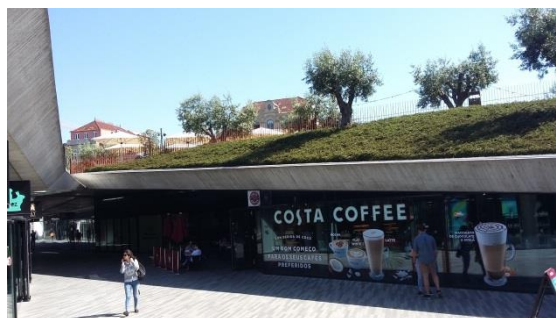
Fig. 12 – Registos fotográficos da CV 67, Fonte: autor

Referir ainda a CV da Praça de Lisboa, projeto de reabilitação galardoado do gabinete Balonas & Menano, S.A. Esta CV cobre uma área comercial e de restauração, conhecido como Passeio dos Clérigos, sendo hoje um dos espaços mais frequentados da cidade (fig. 12). É uma das CV mais reconhecidas e importantes para a consciencialização das CV no espaço útil da cidade.

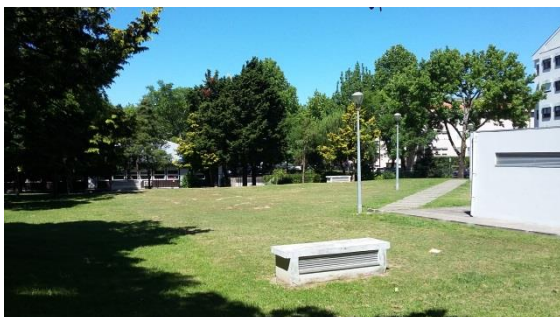
Fig. 15 – Registo fotográfico da CV 82, Fonte: autor

Uma delas, a CV 82, a primeira CV de SC clássico invertida (isolamento térmico sobre impermeabilização), sofreu algumas perfurações em que se observou diferentes opções de camadas (fig. 15).

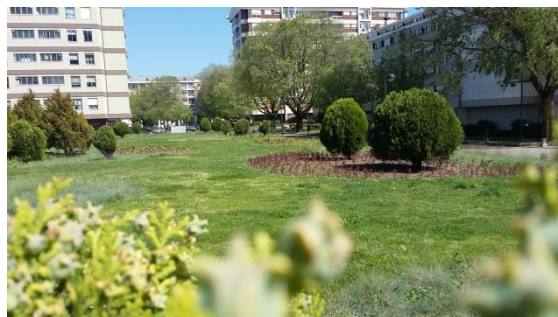
Fig. 16 – Registo fotográfico da CV 92, Fonte: autor

A CV 92 é o segundo exemplo de cobertura que dispõe vegetação típica de um jardim convencional mas que não é acessível para fruição (fig. 16).

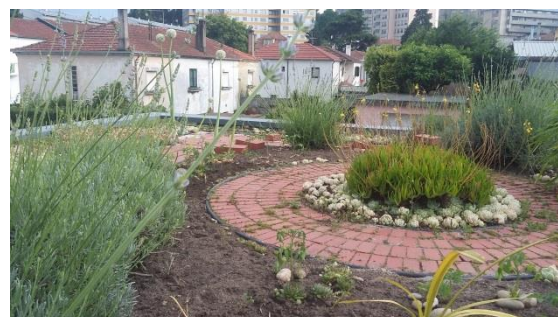
Fig. 18 – Registo fotográfico da CV 103, Fonte: autor

O grupo de CV de SC clássico contém a única CV inspecionada destinada à produção de alimentos, CV 103, com horta biológica particular (fig. 18).

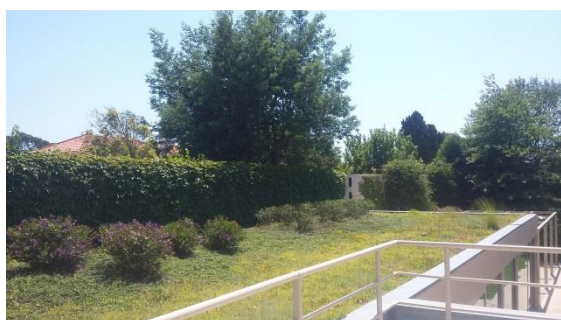
Fig. 20 – Registo fotográfico da CV 32, Fonte: autor

As CV de SC multicamada inspeccionadas são CV privadas. Destaca-se a CV 32, CV extensiva, numa moradia particular, em que se evidencia a diversidade de composição vegetativa e consequente promoção de biodiversidade, sendo uma das CV visitadas melhor preservadas (fig. 20).

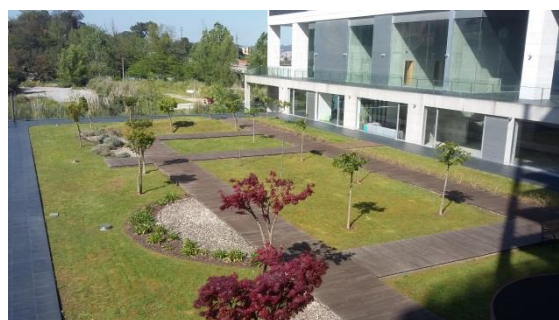
Fig. 21 – Registo fotográfico da CV 100, Fonte: autor

Ainda a CV 100, uma CV tipo “jardim na cobertura”, com oportunidades de recreio ativo e passivo num prédio de habitação coletiva, identificada na figura 21.

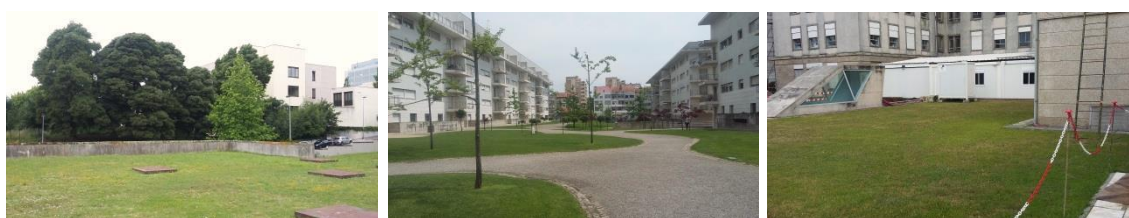
A CV 53, a única CV privada, em que a quantidade e profundidade de terra vegetal (>60cm) não permitiu a observação das restantes camadas, no entanto é uma das 31 CV inspecionadas com melhor estado de conservação.

A CV do Hospital São João é, infelizmente, mais um caso de estudo em que a determinação do SC não foi possível. Estavam a decorrer obras, à data da visita, e o estaleiro de obra estava instalado na CV, o que dificultou a sua análise.

Fig. 23 – Registos fotográficos das CV 49, CV 53 e CV 86, respetivamente, Fonte: autor

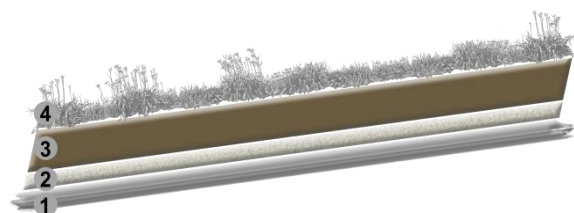
Fig. 28 – Perfil esquemático do SC da CV 1, Fonte: autor

8 SC consistem em vegetação, terra vegetal e inertes diretamente sobre a laje, sem impermeabilizações (que fossem observadas) (figs. 28 e 29);

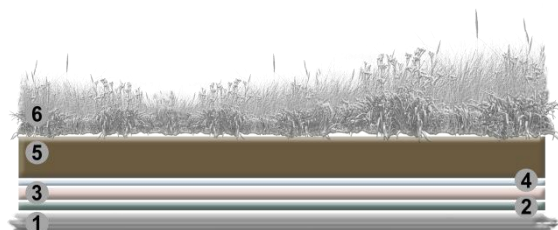
Fig. 34 – Perfil esquemático do SC da CV 99, Fonte: autor

1 SC é CV invertida, figura 34, ou seja, consiste em vegetação, terra vegetal, filtro de separação e isolamento térmico sobre a impermeabilização anti-raiz;

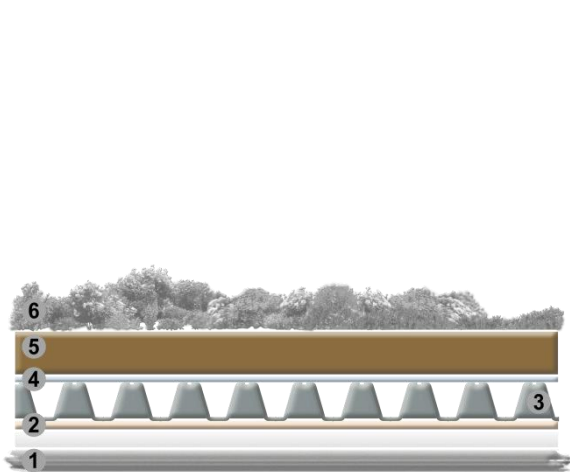
Fig. 36 – Perfil esquemático do SC da CV 32, Fonte: autor

2 SC são compostos pelas camadas de vegetação, substrato, filtro de separação, elemento de drenagem e retenção e manta de proteção, não tendo sido possível a continuação da perfuração depois desta (figs. 36 e 37);

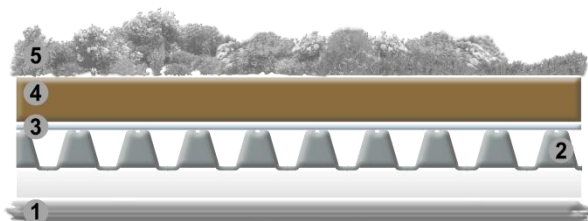
Fig. 38 – Perfil esquemático do SC da CV 47, Fonte: autor

A CV 47 tem a mesma composição no seu SC, com a exceção de que não foi permitido ir para além do elemento de drenagem (fig. 38);

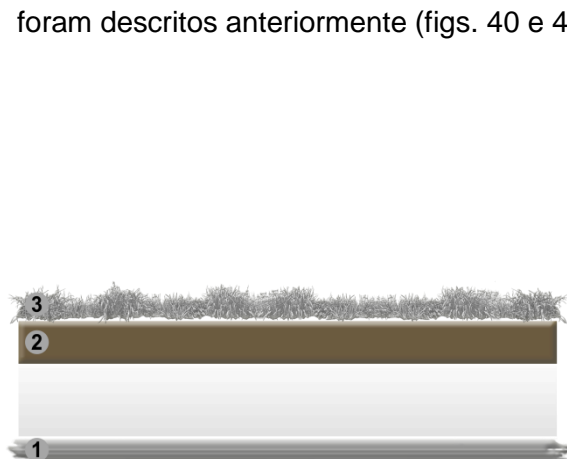
Fig. 40 – Perfil esquemático do SC da CV 49, Fonte: autor

A CV 49 diz respeito ao aterro da FCUP, e assim como a CV 53, ambos SC já foram descritos anteriormente (figs. 40 e 41);

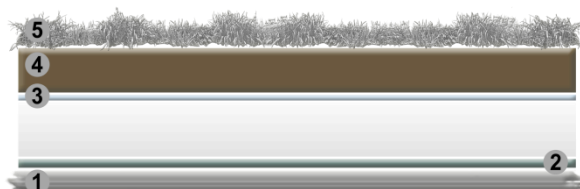
Fig. 42 – Perfil esquemático do SC da CV 86, Fonte: autor

Na CV 86 observou-se vegetação, terra vegetal, filtro de separação. Depois da última camada observada não se verificou o elemento de drenagem, apesar de se ter percebido que seria um elemento de drenagem típico de SC multicamada. Conclui-se que existiu má execução do SC da CV, pois em substituição do substrato técnico aplicaram terra vegetal, não sendo possível a definição de um SC. A impermeabilização anti-raiz foi observada no perímetro da CV;

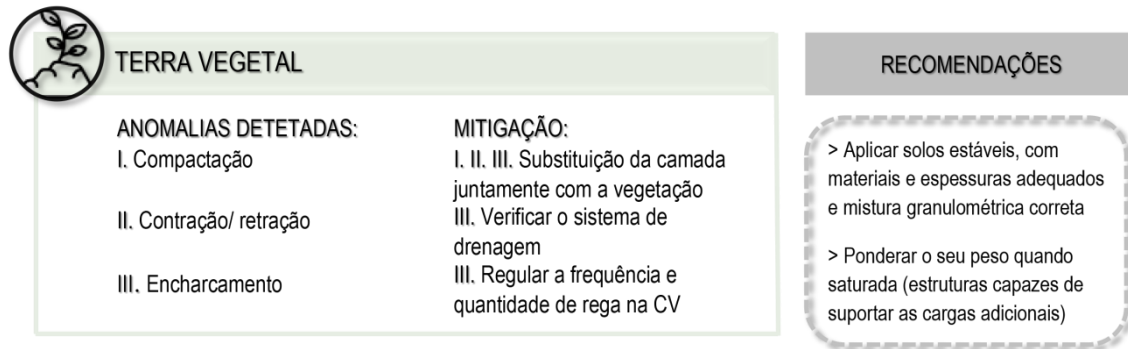
Fig. 59 – Soluções de mitigação para os problemas identificados na camada de terra vegetal (SC clássico e SC indefinido), Fonte: autor

Quando a compactação e contração/ retração excessiva leva a uma perda permanente da coesão necessária para o desenvolvimento da vegetação na terra vegetal, esta camada deverá ser renovada juntamente com a vegetação (Raposo, 2013).

Relativamente à fertilização da camada terra vegetal, sempre que seja necessária deverá ser feita o mínimo possível (FLL, 2008), aplicada no período de crescimento e ajustada às carências da vegetação (fig. 59).

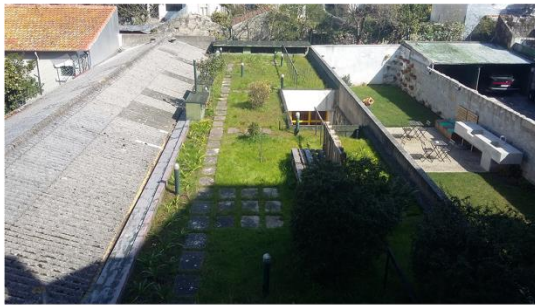
Foto 1 - vista geral da CV

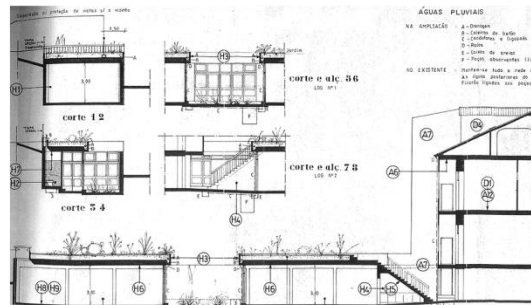
Img 36 - cortes representativos da CV (1988)

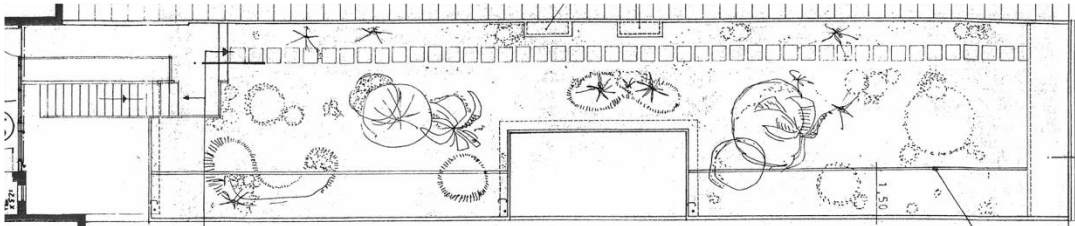
Img 37 - planta da CV (1988)

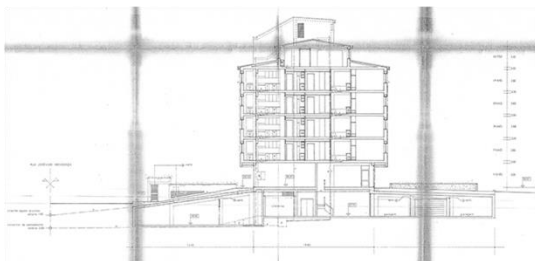
Img 38 - corte representativo da CV (1986)

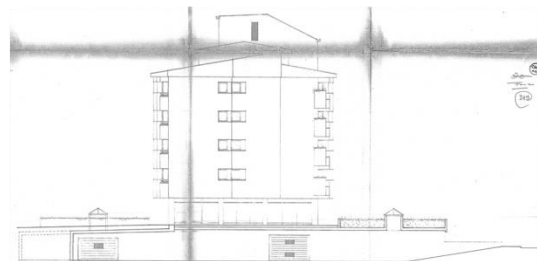
Img 39 - pormenor alçado poente (1986)

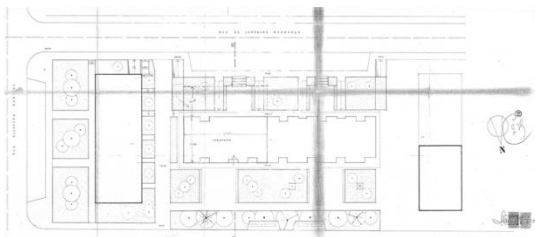
Img 40 - arranjo exterior, plano de implantação (1983)

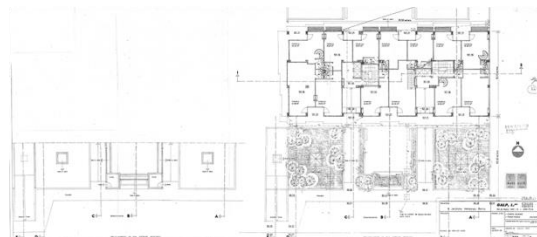
Img 41 - planta do rés-do-chão e arranjo exterior (1983)

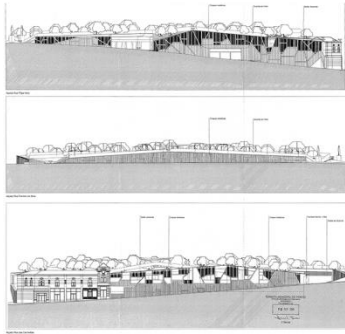
Img 42 - cortes representativos da CV

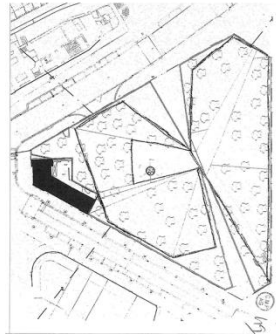
Img 43 - plano de implantação da CV

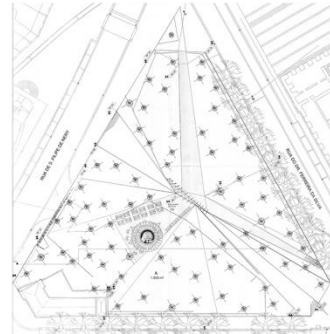
Img 44 - planta da CV

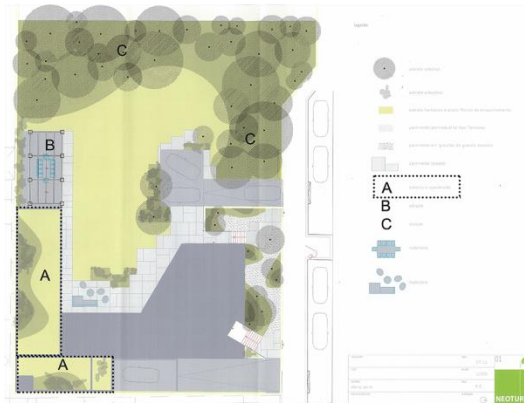
Img 47 - plano geral das CV e jardim envolvente (2011)

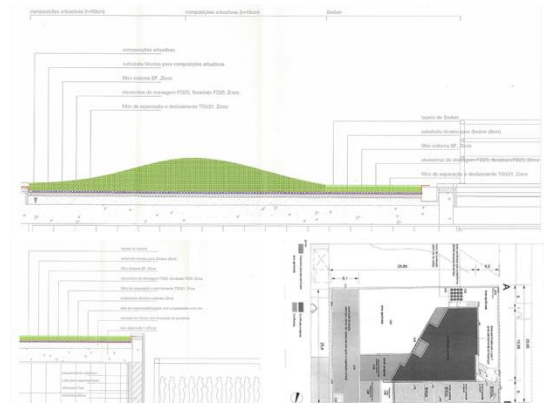
Img 48 - pormenores construtivos das CV (2011) e implantação (2011)

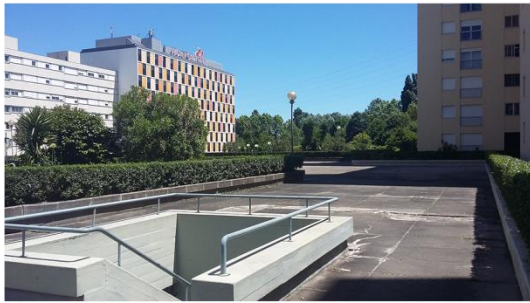
Foto 81 - vista geral da CV (norte)

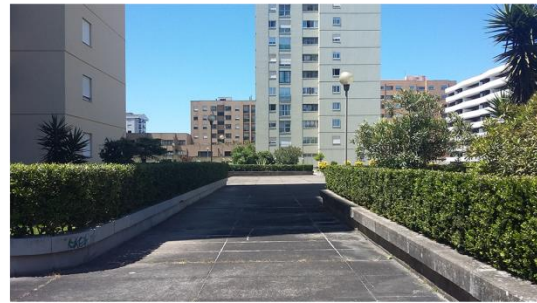
Foto 82 - vista geral da CV (sul)

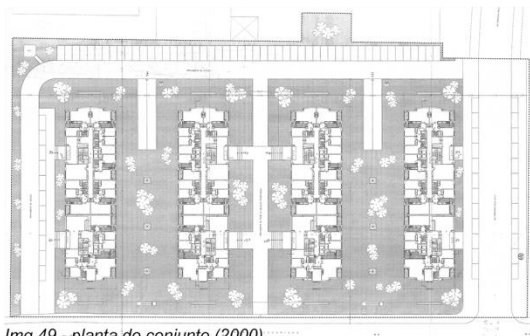
Img 49 - planta do conjunto (2000)

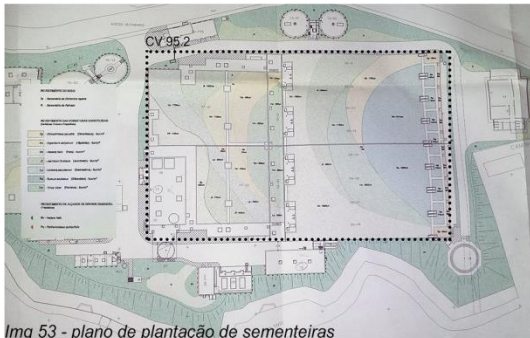
Img 53 - plano de plantação de sementeiras
